Rehabilitación de

# LA CASA LUELMO

de Valladolid,  
sede de la Fundación  
del Patrimonio Histórico  
de Castilla y León.

DIRECTOR DE LA REHABILITACIÓN DE LA CASA LUELMO.

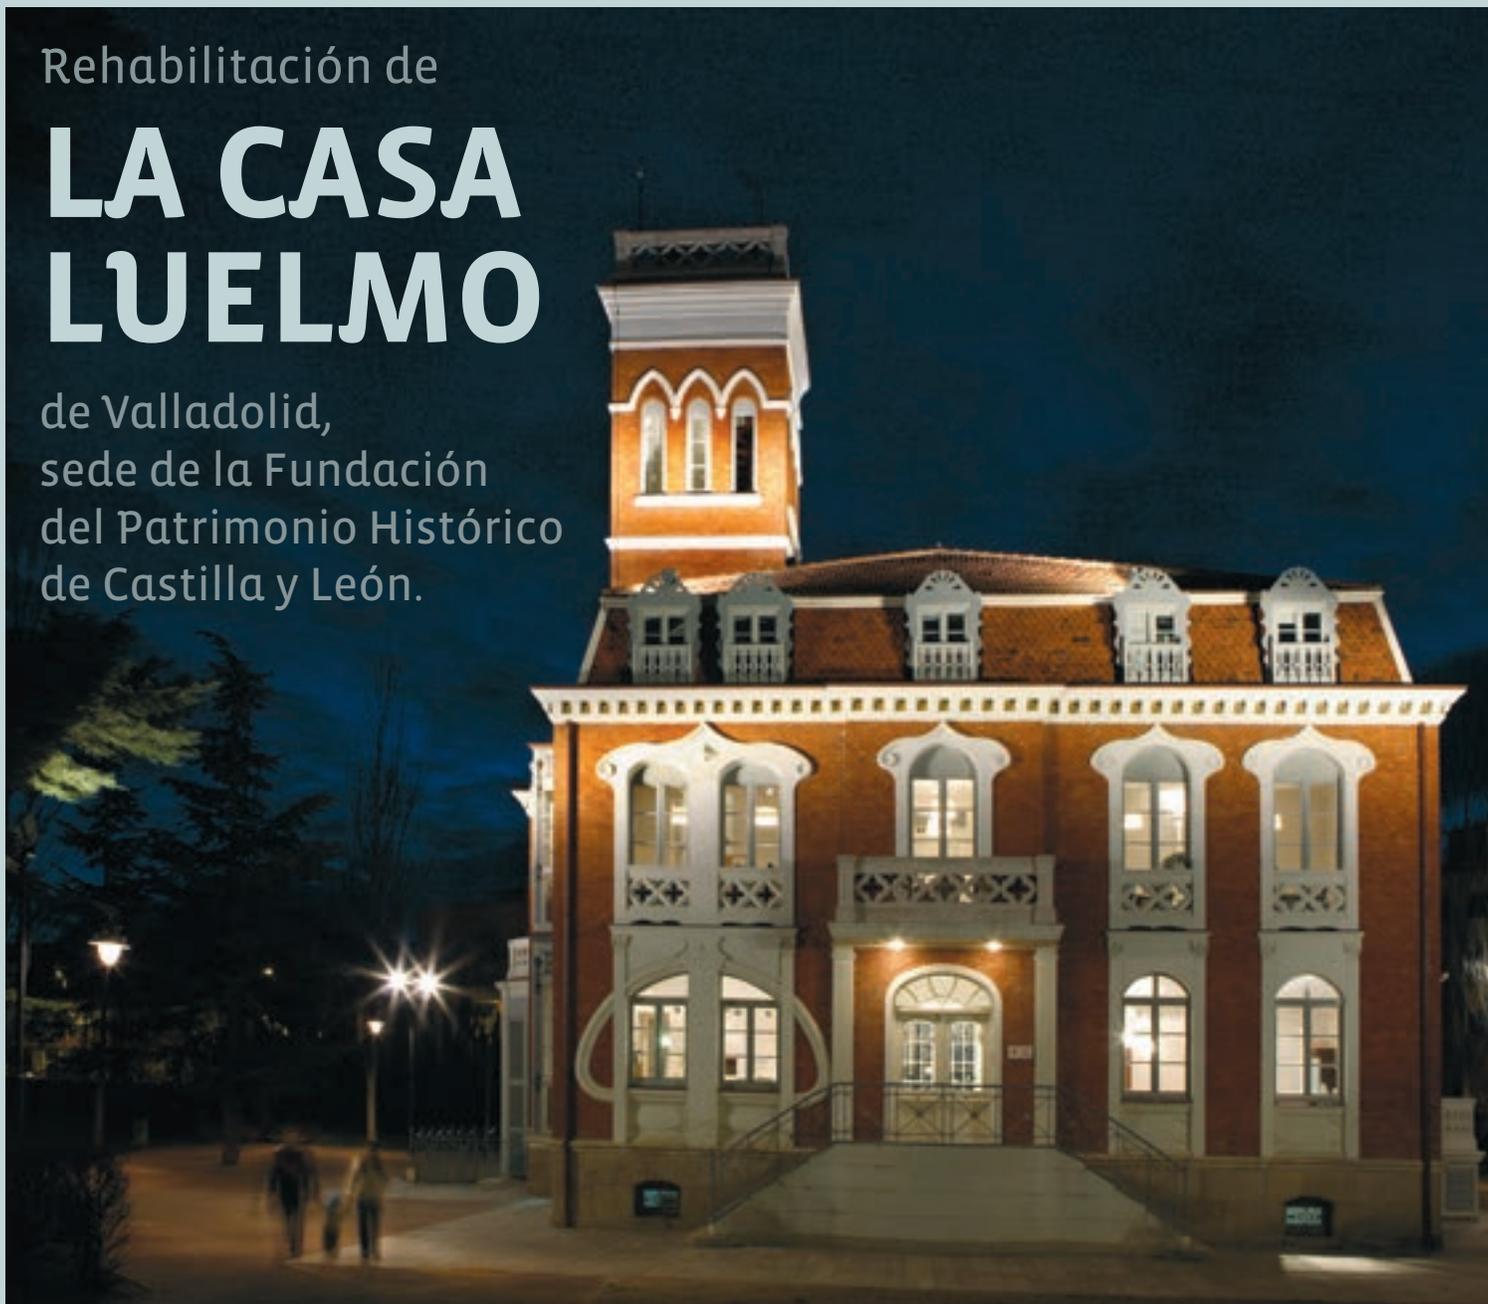
Vista nocturna de la fachada principal de la casa tras la restauración, una vez eliminadas las pantallas de hormigón que obstaculizaban esta perspectiva desde la carretera de Rueda. REPORTAJE GRÁFICO: JAVIER PRIETO GALLEGO Y FUNDACIÓN

La demolición parcial de las pantallas de hormigón que ocultaban una parte de la casa han devuelto a ésta el carácter y perspectiva de su fachada principal y la alineación con la alameda que llega desde la carretera de Rueda. La pavimentación de losas de granito se ha limitado a enlazar el perímetro edificado con los circuitos peatonales existentes.

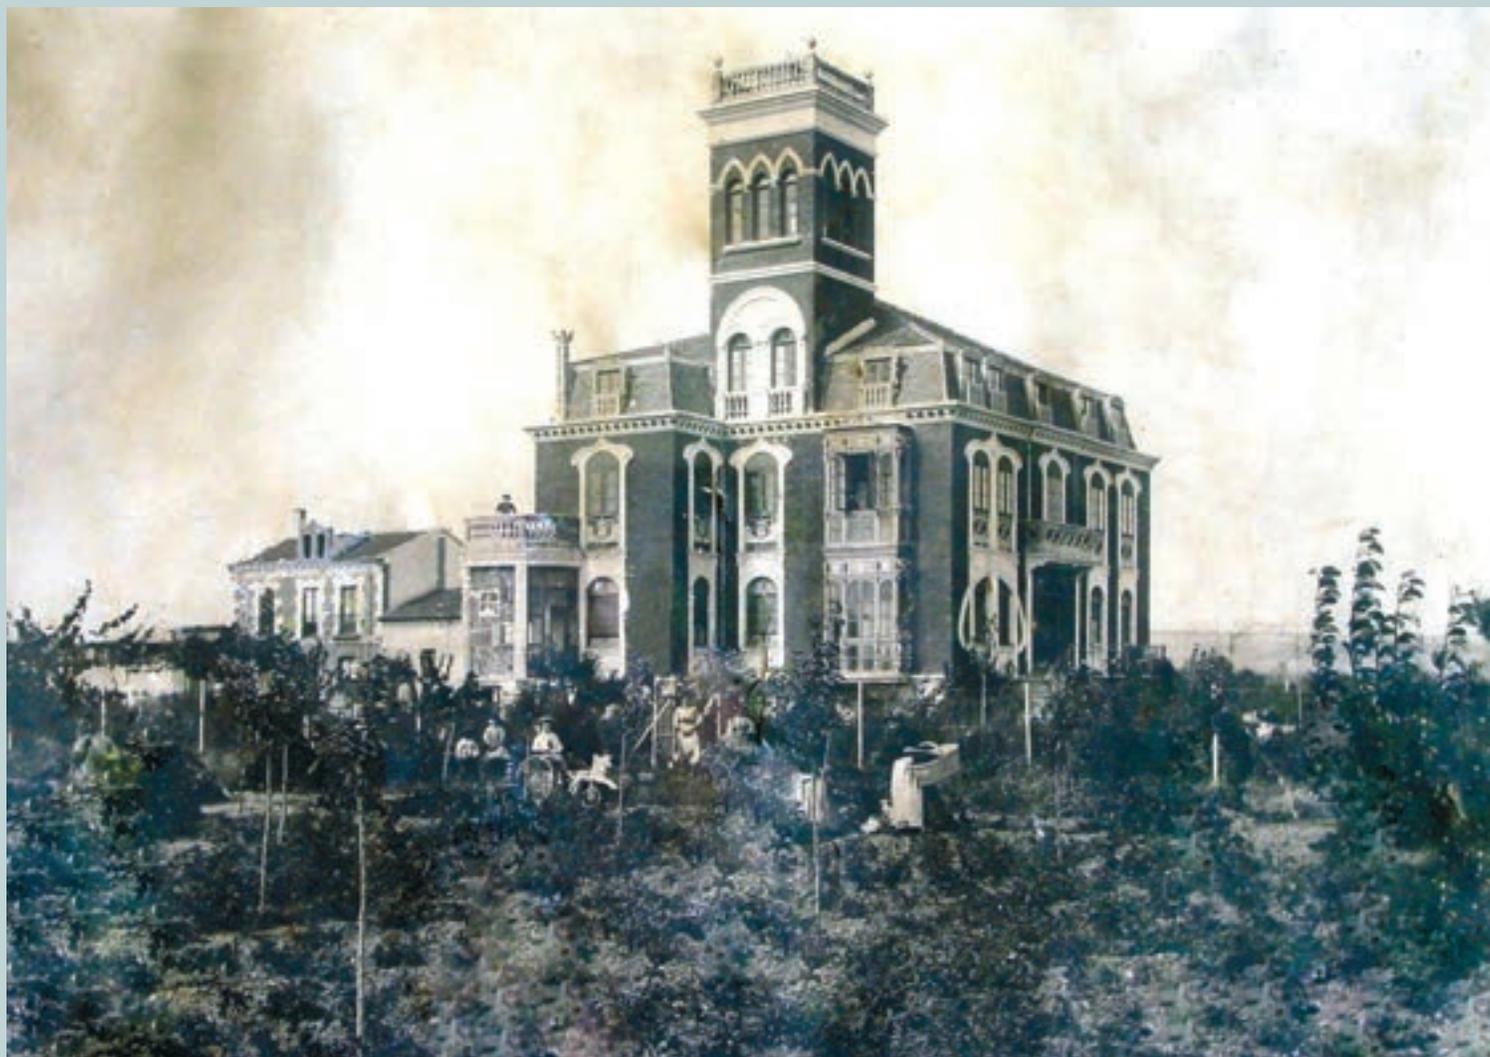
Foto de familia captada entre 1907 y 1912, con la Casa Luelmo recién construida, sin las adiciones de la reforma de 1956. Sobre la terraza meridional, doña Paulita.

En el exterior, el tratamiento ha tenido como referencia la foto de 1907. En todos los alzados se ha dado la máxima importancia a la recuperación formal y cromática de los vanos, con la reposición de los elementos perdidos o deteriorados en jambas, molduras y cornisas utilizando morteros de yeso y una limpieza no exhaustiva de los paramentos.

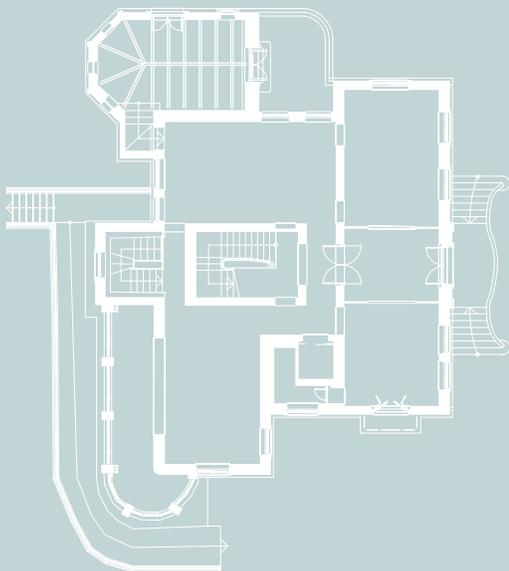
**Planta baja restaurada, con un esquema de esvástica que gira en torno a la escalera principal. Se aprecia la restitución de la distribución original, la incorporación del ascensor y la eliminación de los cuerpos añadidos en las fachadas posterior y principal.**

La comunicación entre planta baja y sótano se ha resuelto mediante una nueva escalera contigua a la principal, que ha permitido anular la que se construyó en 1956, recuperando las dimensiones del antiguo comedor. Desde este recinto se ha practicado un paso directo hacia la capilla.

La torre, que nunca tuvo asignada una función específica, ha sido el lugar más adecuado para la incorporación de un ascensor que sirve a todas las plantas, menos a la de su propia coronación. A ésta se llega gracias a la escalera de caracol original de madera, que ha sido restaurada.

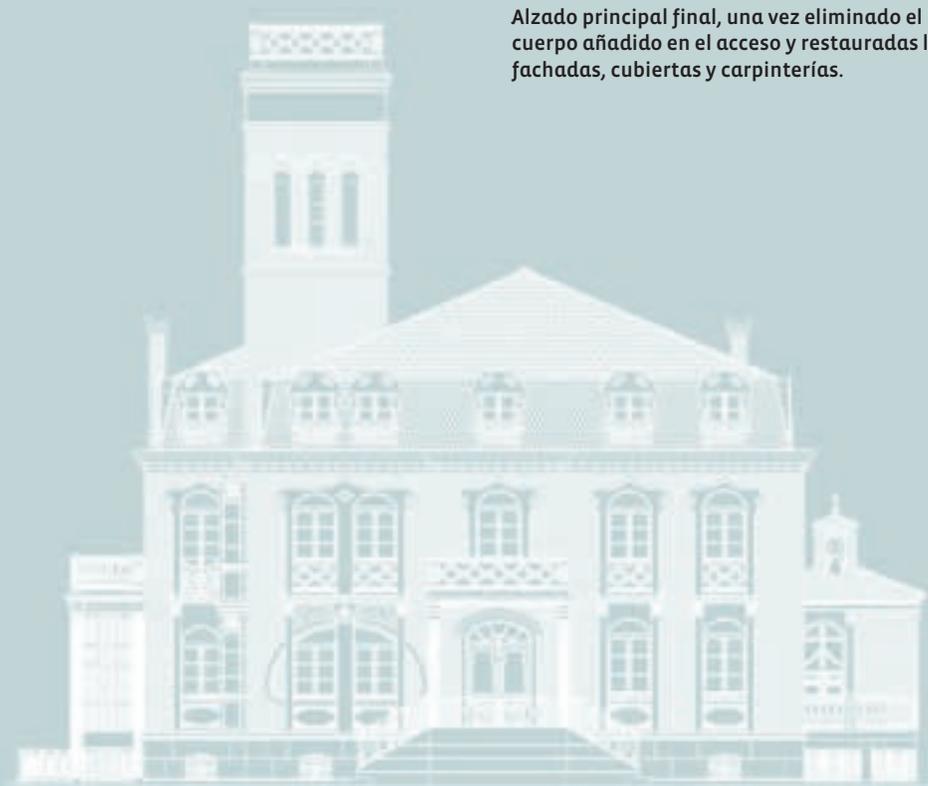
**Alzado principal final, una vez eliminado el cuerpo añadido en el acceso y restauradas las fachadas, cubiertas y carpinterías.**

El alzado principal ha recuperado su imagen inicial, una vez eliminado el cuerpo adosado en 1956, y sobre la puerta de acceso se han reintegrado el balcón y balastrada originales. La meseta de acceso ha sido restituida, con doble escalera y barandillas de aspa.

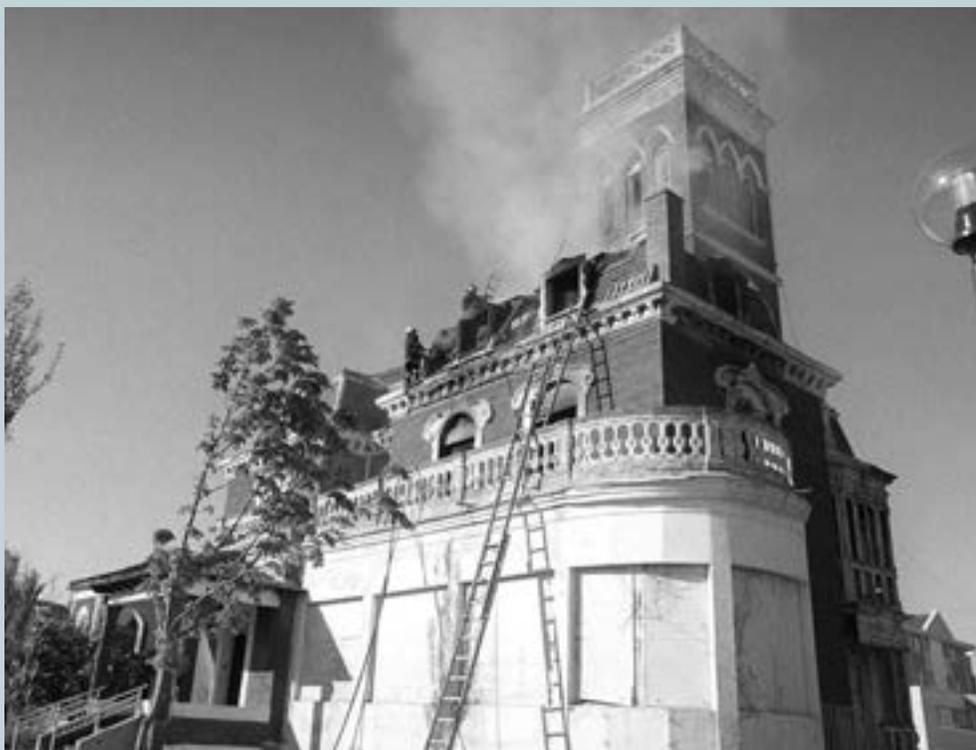
La Casa Luelmo vista desde el paseo de Zorrilla después del incendio que produjo el derrumbe de la cubierta y alfarjía de su zona meridional.

El fuego debió tener su foco en la planta baja, desde donde ascendió por el hueco de la escalera y encontró su salida natural en la cubierta de la crujía occidental, causando la carbonización completa de su armadura y el derrumbe de la alfarjía sobre la sala inferior y pasillos adyacentes.

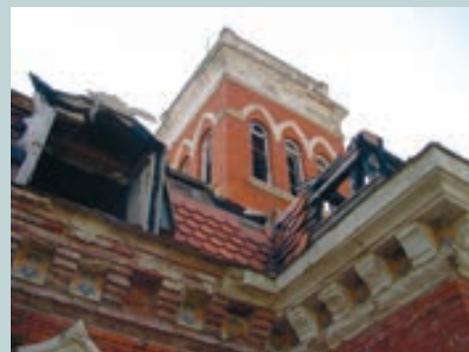
Hasta ese momento ya se apreciaban lesiones y desprendimientos en molduras y carpinterías exteriores, producto de las filtraciones de su cubierta. En el interior, la hiedra había invadido las habitaciones superiores y los pavimentos y alfarjías habían sufrido el efecto de las goteras. En la torre, sin protección en sus ventanas, las entradas de agua habían podrido las alfarjías interiores y habían hecho impracticable su hermosa escalera de caracol.

Detalle del deterioro de las molduras, cornisa, ventana, escamas y tejas planas del nivel de buhardilla como consecuencia de la obturación del canalón perimetral.

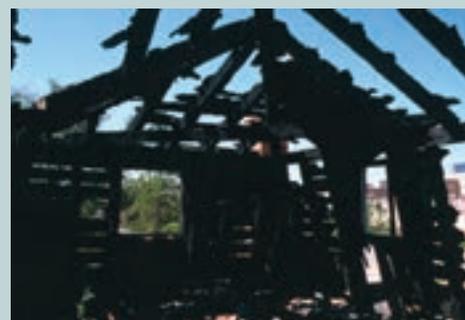
La armadura de la cubierta de la sala meridional carbonizada tras el incendio. Su caída produjo la ruina de la alfarjía inferior.

planta alta. Se recuperaron y almacenaron tejas planas y escamas y se construyó una nueva armadura, que reproduce la disposición y dimensiones de la que se había hundido. La alfarjía intermedia fue también restituida con secciones apropiadas.

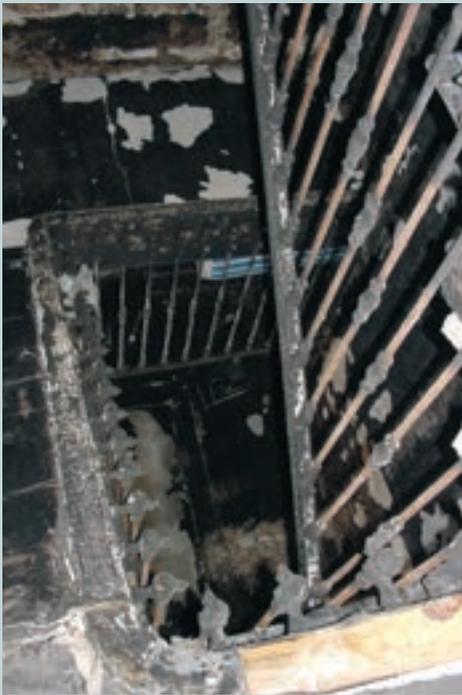
El incendio de 1998 tuvo su foco en la planta baja y el fuego ascendió por la escalera, que quedó completamente carbonizada. Sin embargo, su estructura de tres zancas ha podido conservarse.

No se han llevado a cabo operaciones traumáticas de vaciado o sustitución, sino que se ha procedido al refuerzo, mediante sopandas, de las alfarjías de madera y a la restauración de la escalera principal, donde se han conservado las huellas del incendio. La reapertura de todos los huecos originales ha permitido recuperar la relación

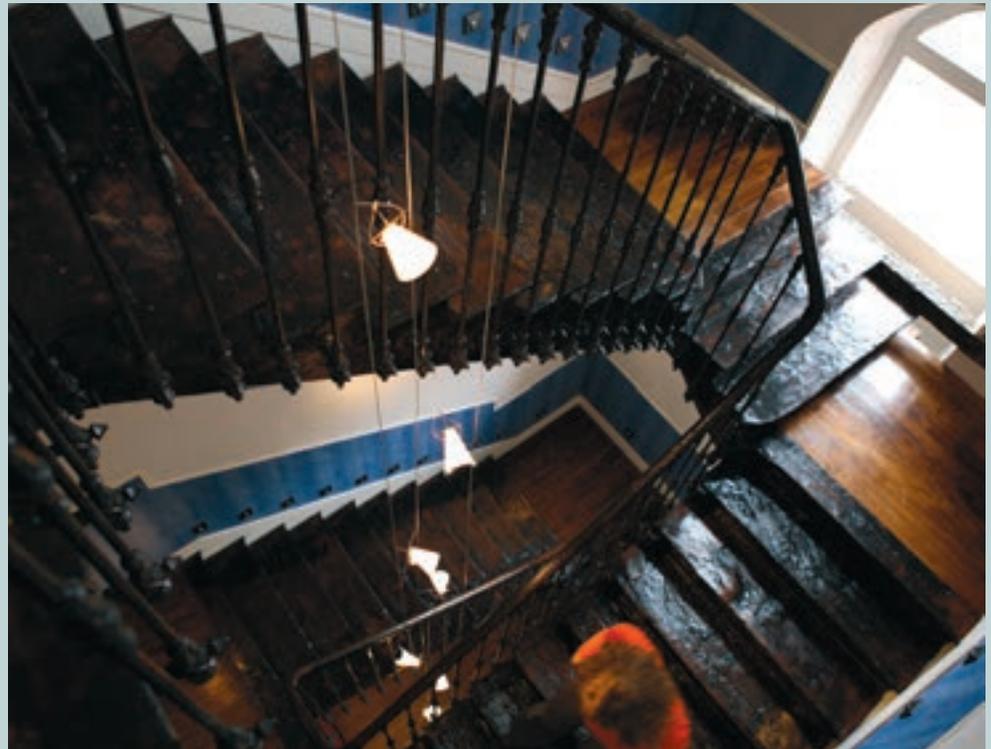
Vista interior de la escalera restaurada. El eje de la casa atraviesa este elemento y desde él se pueden contemplar los accesos principal y posterior.

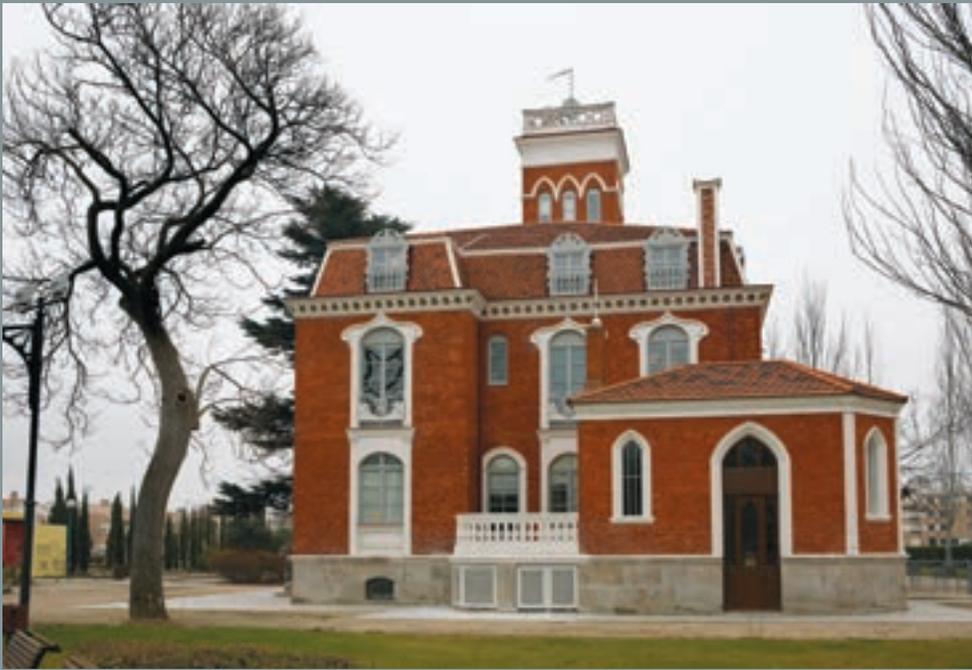
Alzado norte restaurado, con la capilla en primer plano.

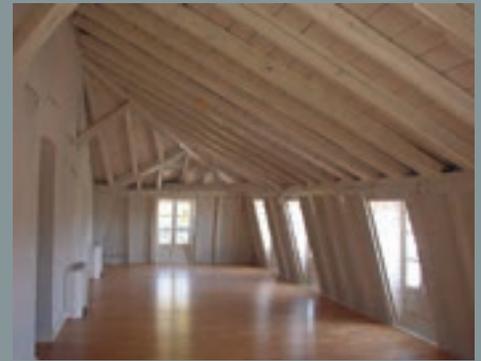
Aspecto que presenta la planta bajo cubierta, que se ha dejado diáfana y en la que se ha conservado la armadura original.

El acabado de las plantas nobles responde a la imagen doméstica de los edificios de esta época, con zócalos y tonos fuertes, mientras que el gran espacio bajo cubierta, muy alterado por las reformas, ha pasado a ser completamente diáfano, unificando los tonos de paredes y armadura.

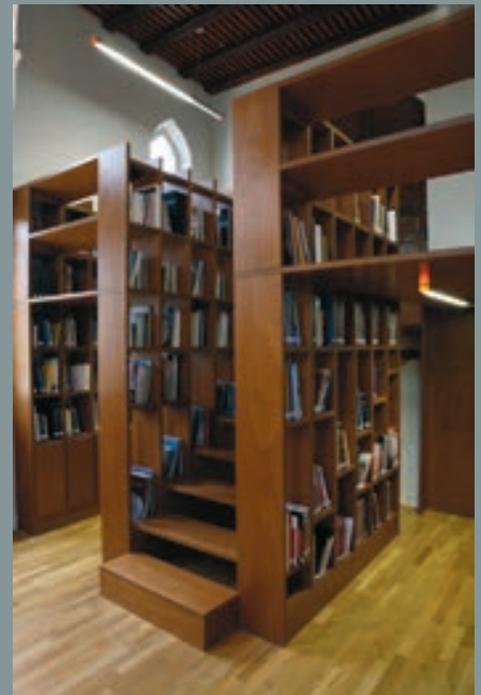
Interior de la capilla restaurada.

En la capilla, decoración y arquitectura se han combinado para dejar constancia de la existencia de un pequeño coro, al tiempo que se han habilitado estanterías de madera contrachapada con un diseño que intenta respetar la escala y trazado del recinto.

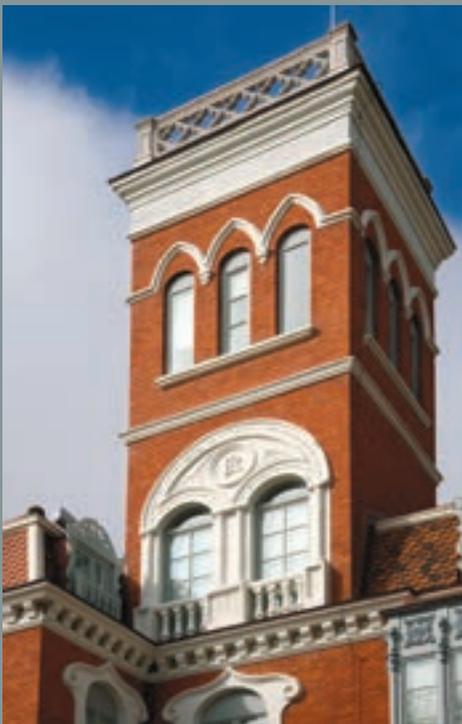
Vista de la fachada oriental de la casa en la que se aprecia la torre en toda su altura (izquierda).

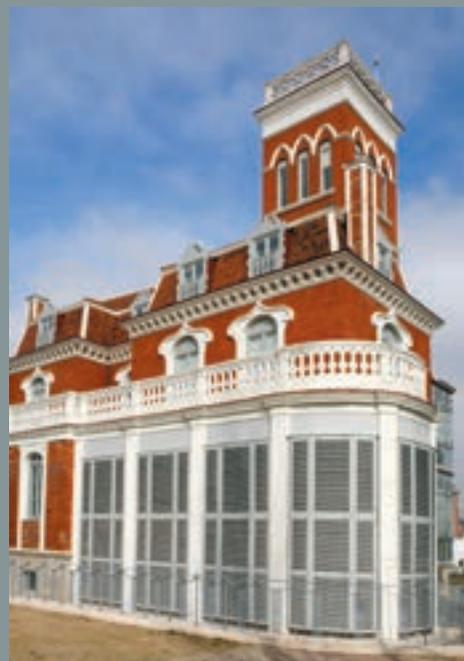
Galería y terraza de la esquina suroccidental, en cuyo cuerpo bajo se ha incorporado una carpintería de lamas curvas (derecha).

En el alzado posterior, la galería ofrecía una apreciable laguna en el conjunto. Ha

sido resuelta con la incorporación de contraventanas de madera gris, cuyo diseño de lamas curvas pretende armonizar con el resto de la fachada, al tiempo que tamiza el soleamiento en el interior.

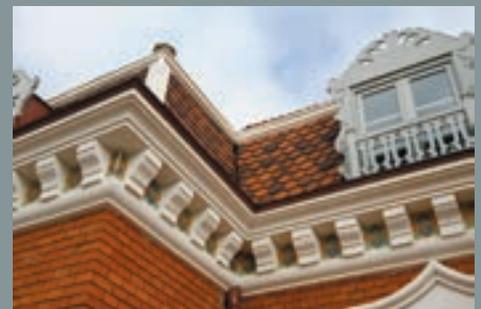
Detalle de la cornisa restaurada. Se han restituido las carpinterías, barandillas y ornamentación de las ventanas. En las cubiertas se han aprovechado las escamas y tejas planas originales.

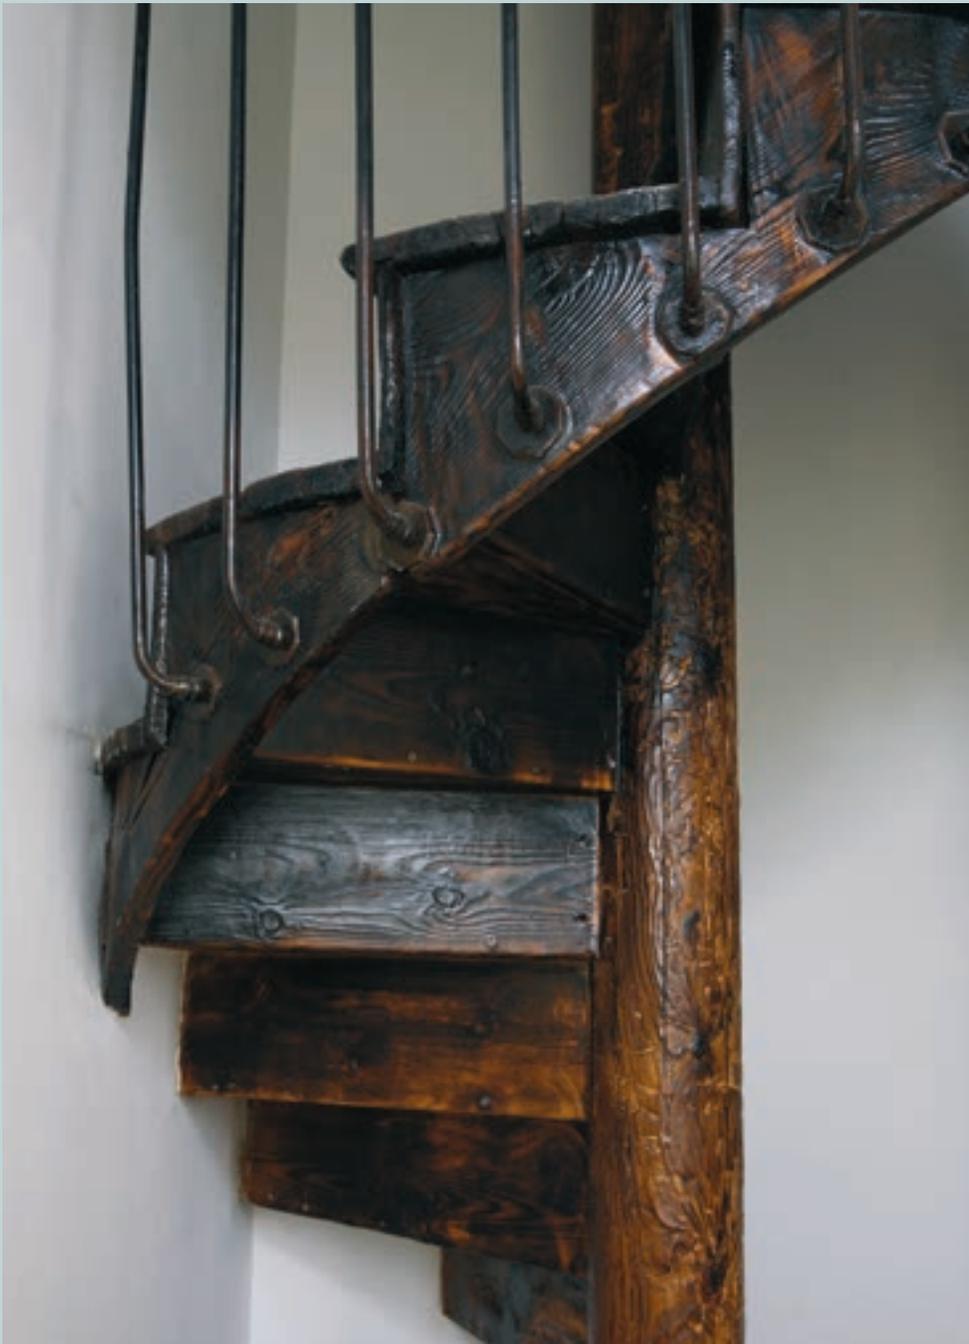
En la restauración se ha conservado la escalera de caracol original por la que se accede a lo alto de la torre.
