Plan de intervención

Iglesia de San Martín

San Martín de Castañeda (Zamora)

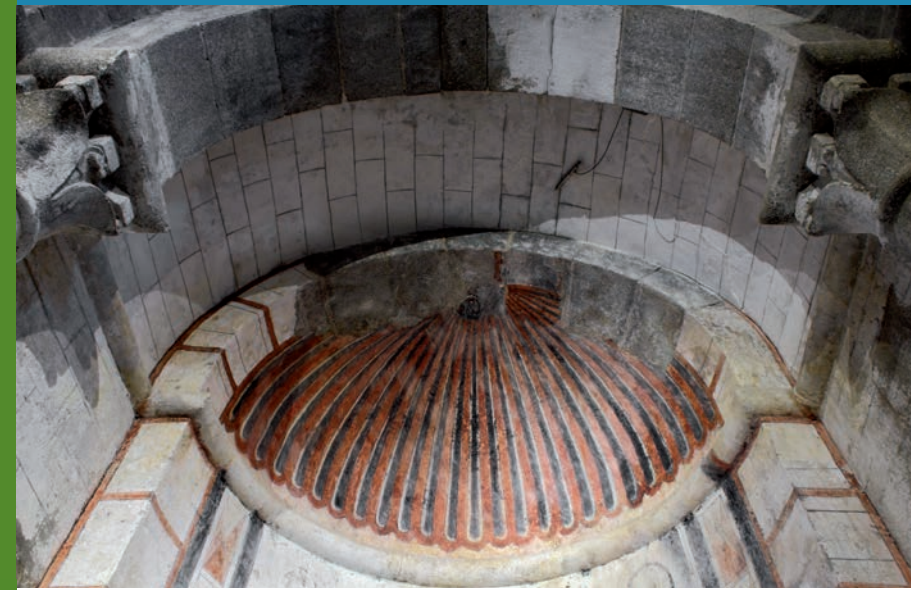
Primera fase

Tras un detallado análisis de la problemática del edificio se determinó que los trabajos más urgentes se debían centrar en la limpieza, reparación, mejora e impermeabilización de las cubiertas en la zona del ábside, absidiolos y sacristía. Por ello, se llevó a cabo la renovación de las cubiertas, aprovechando la operación para incorporar un innovador sistema de ventilación entre las diversas capas constructivas, capaz de evitar los problemas de humedad y a la vez que se realiza un control de la eficacia de esta solución, mediante la introducción de sensores ambientales. Para llevar a cabo esta actuación, hubo que desarrollar una intervención arqueológica en el área de la cubierta

que ha arrojado luz sobre la evolución constructiva del templo. En paralelo a los trabajos efectuados en la primera fase, los técnicos del Plan de Intervención Románico Atlántico llevaron a cabo la monitorización de los parámetros ambientales y estructurales del templo a través del sistema MHS, con el objetivo de verificar la estabilidad de la intervención realizada, a la vez que se permite establecer un diagnóstico de actuaciones para posteriores intervenciones en el edificio.

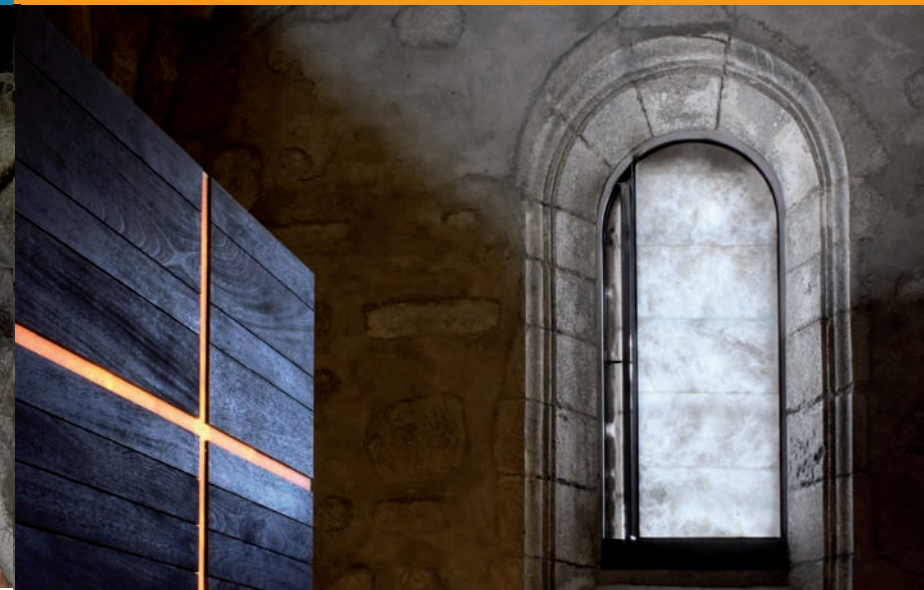
Segunda fase

La actuación se ha centrado en adaptar el interior de la sacristía para que en ella se pueda llevar cabo el culto en las estaciones frías ya que es imposible acondicionar ambientalmente el espacio de la iglesia. La intervención, por tanto, ha consistido en la inserción de un módulo de nuevo diseño, compuesto por todos los elementos necesarios para llevar a cabo las celebraciones litúrgicas, introduciendo bancos calefactados mediante lámina radiante e iluminando adecuadamente el espacio. Por otro lado, la sacristía estaba afectada por un problema de humedades que ha sido corregido mediante diversas actuaciones entre las que destaca la instalación de nuevas ventanas que

permiten el tránsito de aire de manera automatizada, ya que están sincronizadas con los sensores ambientales del sistema MHS.

Por otro lado, en esta segunda fase también se ha incidido en dotar a la zona de los ábsides y crucero de una nueva iluminación, más eficiente y acorde con un edificio de estas características. La intervención se ha visto completada con la restauración de un sencillo conjunto de pintura mural así como de una talla del siglo XIII, que representa a la Virgen con el Niño. El Museo de los Caminos de Astorga ha cedido la imagen a la parroquia para que puedan instalarla en la sacristía, reforzando el espacio como lugar de culto.
