FASE 3: ÉPOCA PLENOMEDIEVAL (Siglos XII-XIII)

FASE 4: ÉPOCA BAJOMEDIEVAL (Siglos XIII-XIV)

FASE 5: ÉPOCA BAJOMEDIEVAL (Siglos XIV-XV)

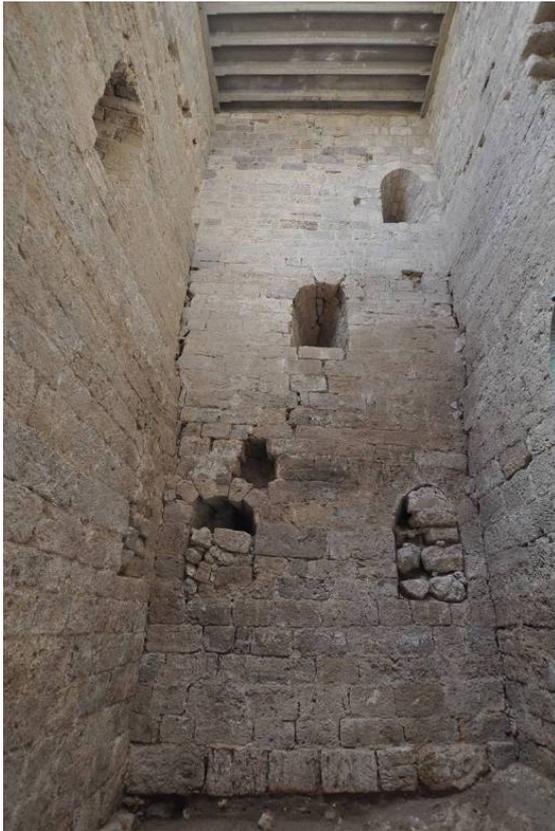
Interior de la torre una vez terminado el proceso de excavación. Vista del paramento sur

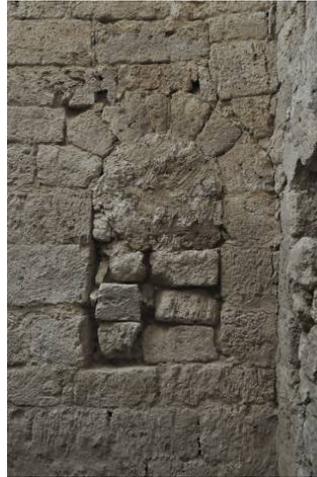
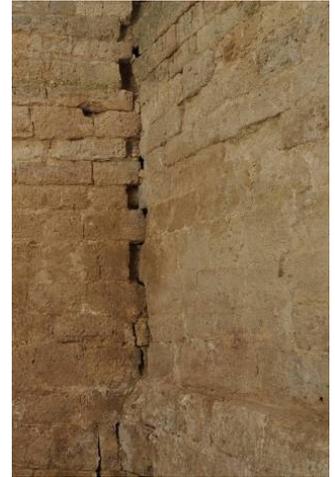
Detalle del tapiado (en el siglo XVII) y del sistema constructivo: imbricaciones irregulares y escalonado de pisos

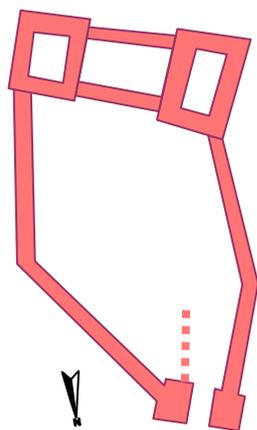
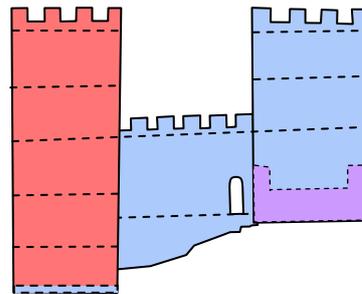
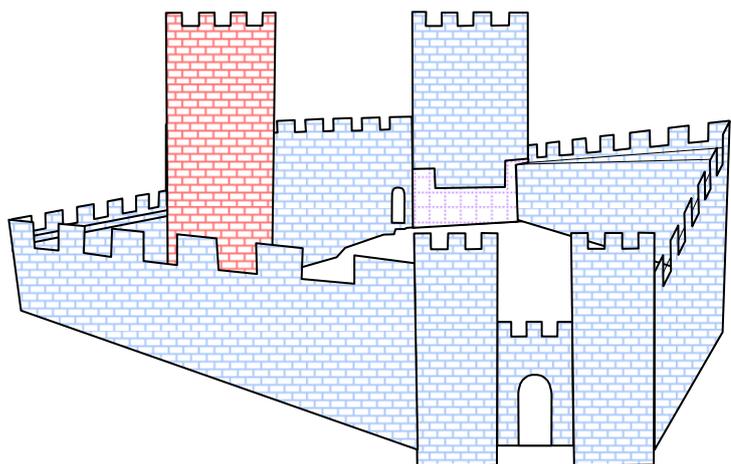
Reconstrucción hipotética –planta y alzado- del castillo en época plenomedieval

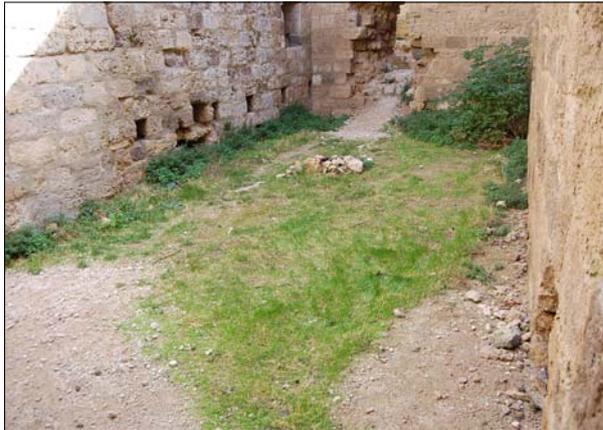
Estado inicial

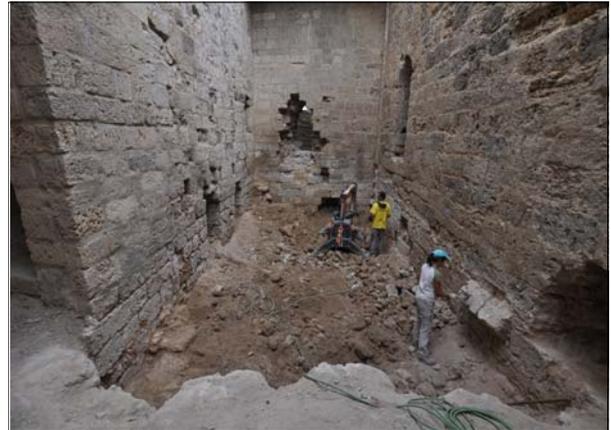
Proceso de excavación

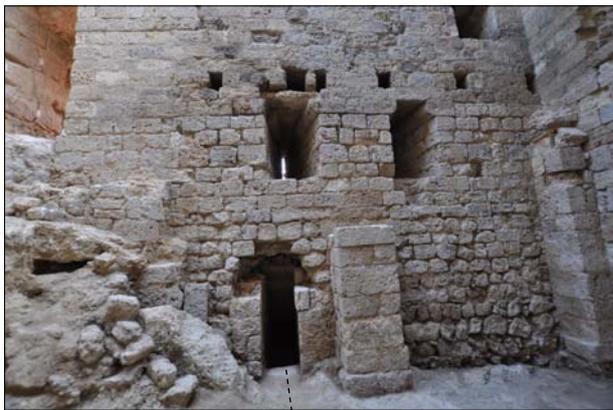
Final de excavación. Vista de la pared N

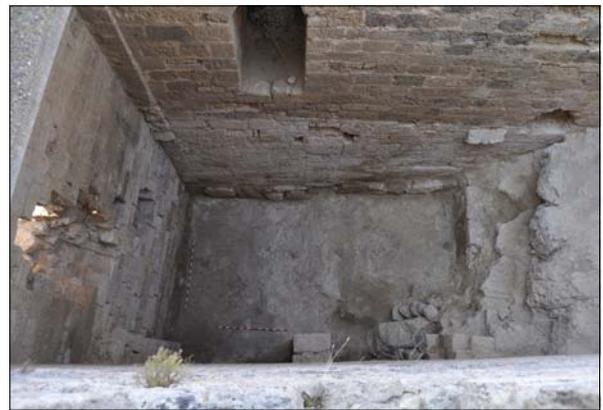
Final de excavación. Vista cenital

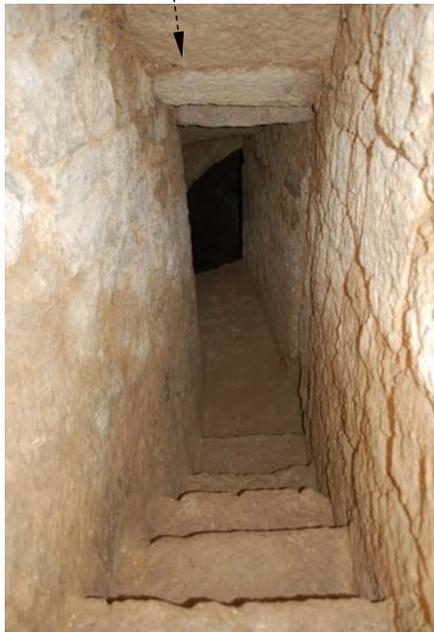
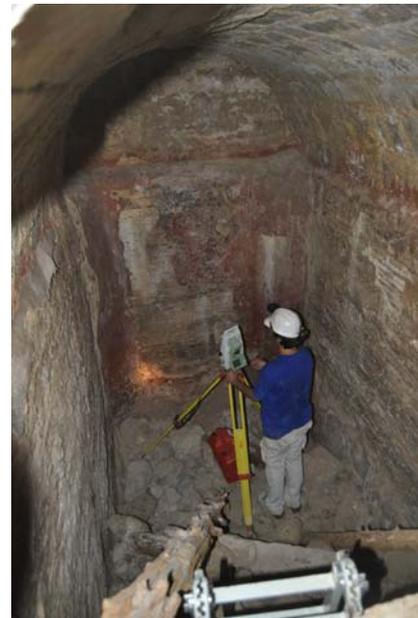
Escaleras de entrada al aljibe subterráneo. Interior

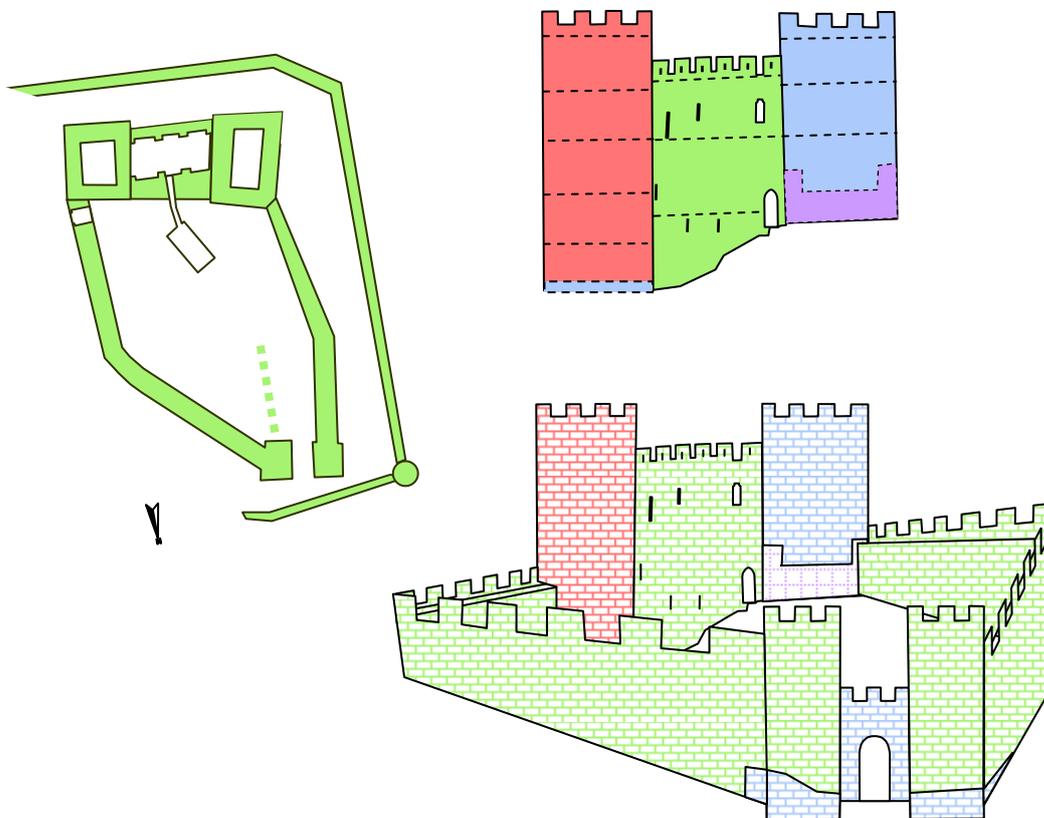
Reconstrucción hipotética –planta y alzado- del castillo en época bajomedieval (siglos XIII-XIV)

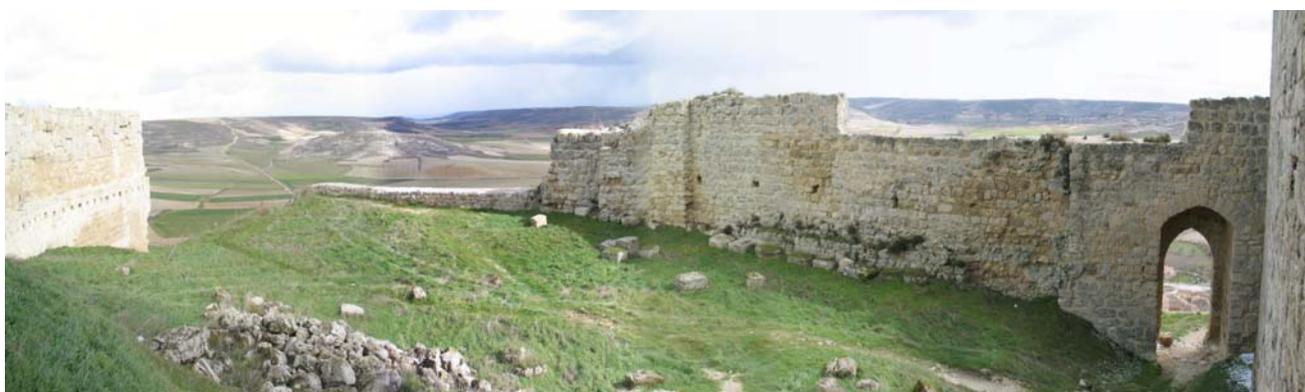
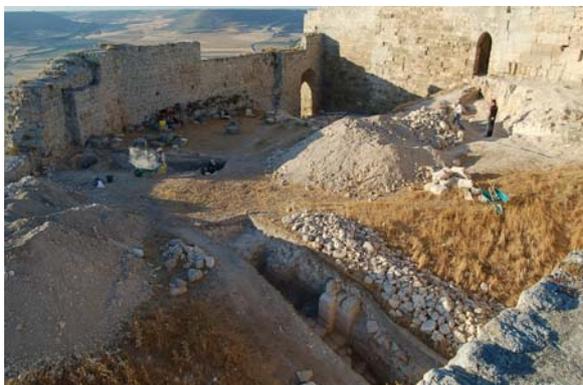
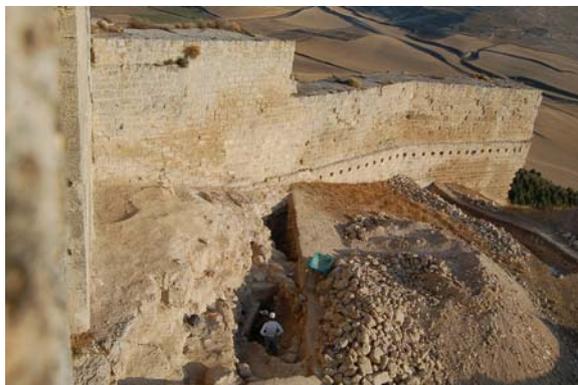
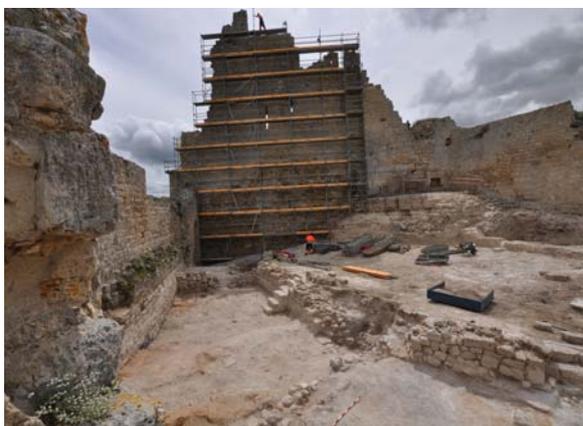
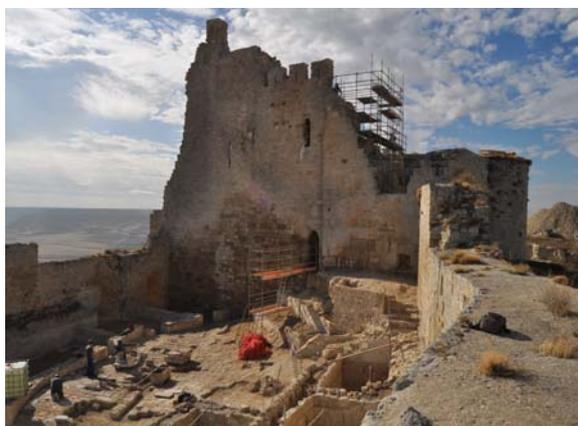
Proceso de excavación del patio de armas

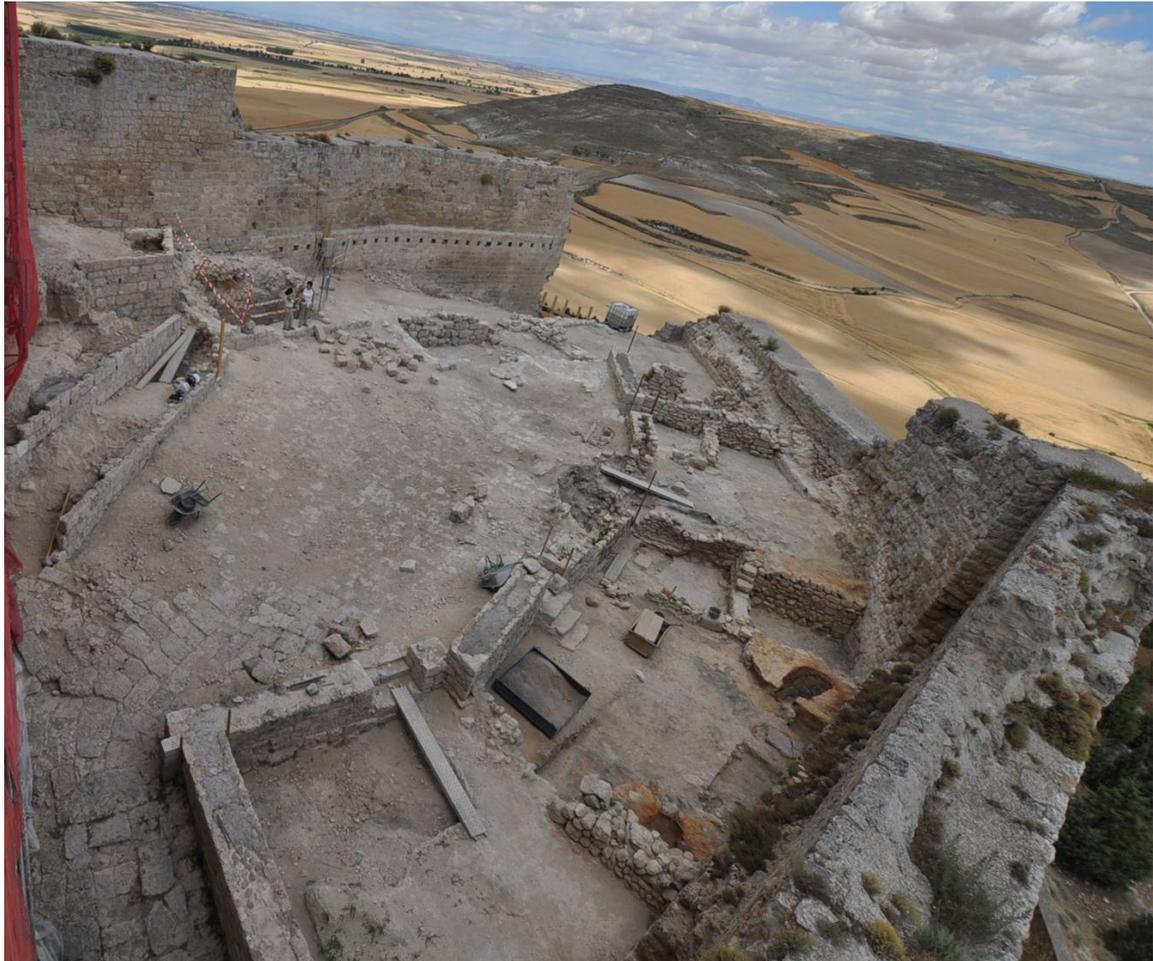
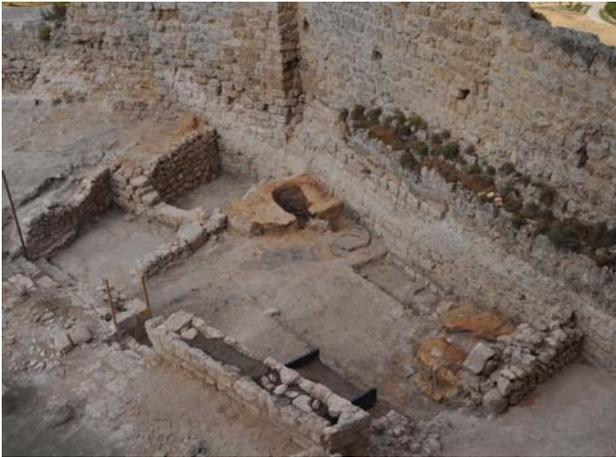
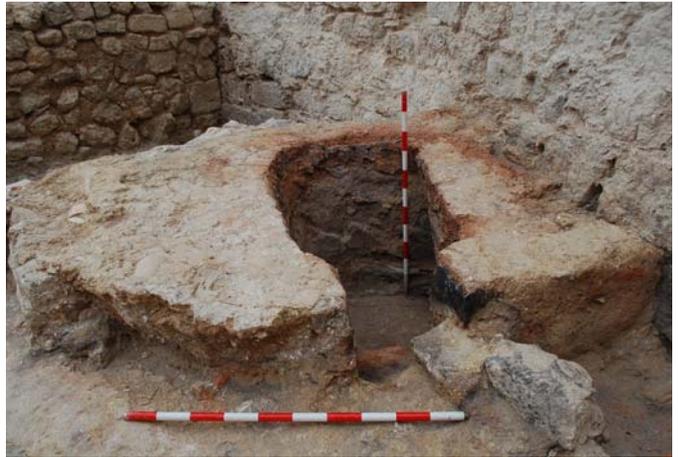
Habitación con los restos de dos hornos. Detalle de uno de ellos
